Sportanlagen Lido
Oberseestrasse 42
8640 Rapperswil

Schwimmbadanlage

Notwendige Massnahmen für einen **befristeten Betrieb auf weitere 5 Jahre**
Überarbeitete Analyse, Stand 25.10.2007

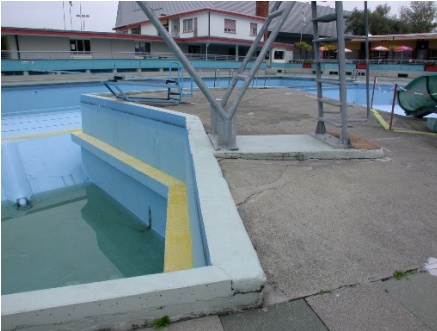
011 Umgebung Aussenflächen **30'000 Fr.**

Umgebung benötigt Auffrischung, Bepflanzung teils verwildert. **Alter Baumbestand durch «Lothar» stark dezimiert. Wichtige Schattenflächen fehlen in grösserem Ausmass.**

Hartflächen weisen Beschädigungen auf. Stahlteile der Geländer zum Teil rostig, Farbe matt oder blättert ab.

Auffrischen der Grün- und Hartflächen. Grösste Ausbesserungen für Trittsicherheit zur Vermeidung von Unfällen und Verletzungen.

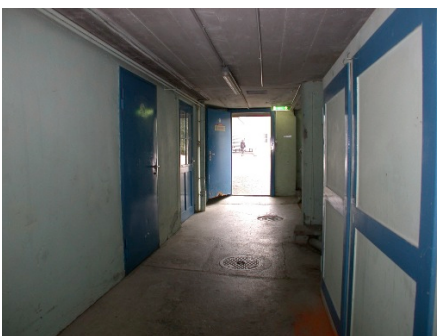
062 Fassade Wärmedämmung **0 Fr.**

Die Wärmedämmung fehlt oder ist unzureichend. Die Behaglichkeit in den benutzten Räumen (Seerettungsdienst, Büro SCRJ) ist ungenügend, für **erneute** 5 Jahre jedoch zumutbar

Der Grossteil des Gebäudes wird nur im Sommer benützt, was keine zusätzliche Wärmedämmung erfordert.

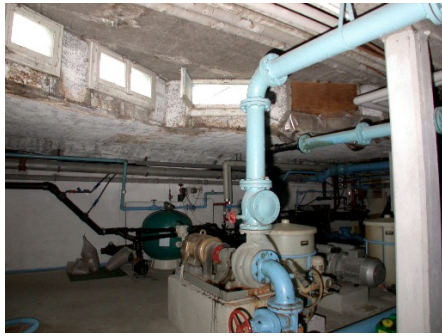
071 Kellerräume (Heizung/ UG Restaur.) **0 Fr.**

Die Bootshalle wurde inzwischen saniert und zeitigt daher keine Kostenfolge. Die Heizung wurde frisch installiert und gleichzeitig der Raum instandgestellt. Die Nebenräume im UG unter dem Restaurant sind unbefriedigend. Es wurde jedoch mit einfachen Behelfsmassnahmen Abhilfe geschaffen. Eine Sanierung ist nicht sinnvoll, ohne Berücksichtigung des künftigen Gesamtkonzeptes für die Anlage, um Fehlinvestitionen zu vermeiden. Kleinere Behelfsmassnahmen.

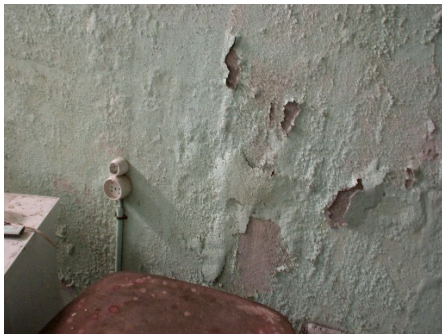
081 Keller (Sauna u. Wasserechnik) 8'000 Fr.

Alle Kellerräume (ex Sauna) und der Techniraum unter der Liegeterrasse vor dem Restaurant befinden sich aufgrund der nie behobenen Wasserschäden bereits in sehr schlechtem Zustand. Der Putz ist gossenteils komplett zerstört, der Boden hat Risse im Überzug, Beläge sind grossflächig zerstört. Die starke Schimmelbildung kann zu Gesundheitsproblemen führen. Eine Sanierung ist sehr aufwändig und macht nur Sinn, falls das Gesamtkonzept für die Gesamtanlage vorher genau definiert wurde. Behelfsmässige Massnahmen während Übergangsfrist.

Allenfalls könnten als Übergangslösung vom Hauswart auch leerstehende Räume im Garderobengebäude genutzt werden, solange keine andere Nutzung dafür vorgesehen ist.

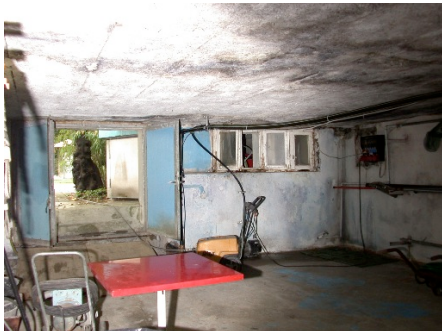
091 Kellerdecke Wärmedämmung 8'000 Fr.

Die Bootshalle wurde saniert. Dort sind momentan keine weiteren Massnahmen absehbar.

Die Wärmedämmung in den nicht von Gebäuden überbauten Untergeschossräumen vor dem Restaurant (ehemaliger Saunabereich und Technik) sind durch nicht behobene Wasserschäden am darüberliegenden, begehbaren Flachdach in weit schlechterem Zustand als vor 5 Jahren. Die Schichtplatten sind durchfeuchtet und verrottet, mit Schimmelbildung. Falls die Räume weiterhin genutzt werden, sollten die Schimmelbefallenen Platten entsorgt und teilweise behelfsmässig ersetzt werden.

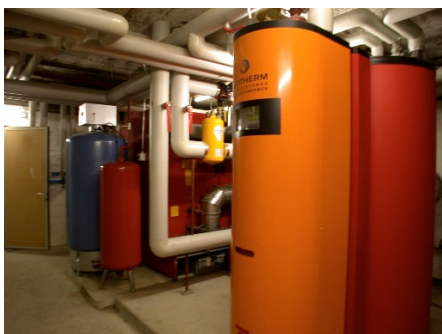
112 Wärmeerzeugung (mit Warmwasser) 0 Fr.

Die Heizungsanlage wurde 2000 komplett erneuert. Es wurde eine neue Gasheizung eingebaut. Es sind keine Investitionen notwendig, abgesehen vom laufenden Unterhalt und Betrieb, welche hier nicht eingerechnet sind.

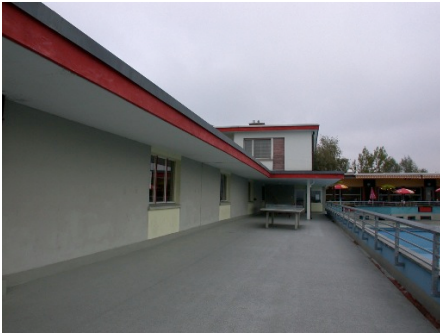
231 Schwachstrom 1'000 Fr.

Teile der Anlage veraltet und mangelhaft. Instandsetzung von Sonnerie/ Gegensprechanlage oder Radio/TV. Telekommunikation ergänzen bzw. instandstellen.

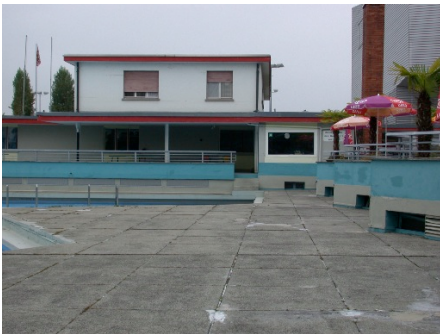
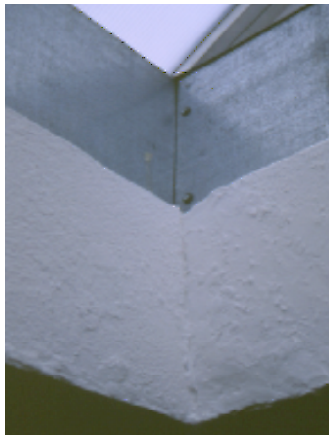
262 Flachdach begehbar (über Sauna) 60'000 Fr.

Das begehbare Flachdach vor den Garderobengebäuden wurde saniert und ist dicht. An- und Abschlüsse intakt. Brüstungen und Geländer in Ordnung. Gehbelag ist eben und sauber (Dach wurde vor ca 11 Jahren Sankiert, der Belag vor ca. 6 Jahren erneuert). Keine Kostenfolgen.

Das begehbare Flachdach über den Saunaräumen (Liegefläche) ist an zahlreichen Orten undicht. Der Belag ist stark geschädigt. Risse und Kanten stellen ein Unfall-, bzw. Sicherheitsrisiko dar. Die Blechabschlüsse sind teilweise beschädigt und undicht.

Das Flachdach über dem Technikraum und der Sauna sollte wenigstens behelfsmässig saniert werden, falls die darunterliegenden Räume weiterhin als Hauswartsraum dienen sollen und um Schäden an den technischen Anlagen zu vermeiden. Der nötige/sinnvolle Aufwand ist genau zu bestimmen unter Berücksichtigung eines künftigen Gesamtkonzeptes für die Anlage. Der Belag der Liegefläche ist auch für einen befristeten Betrieb zwingend zu ersetzen.

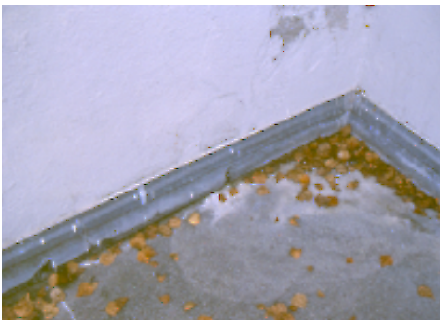
303 Wärmedämmung Flachdach 0 Fr.

Wärmedämmung von genügender Stärke (> 8 cm). Keine Kälteschäden an der obersten Decke sichtbar. (Wärmedämmung wurde vor ca 11 Jahren saniert).

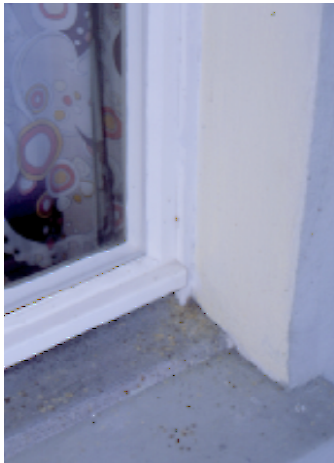
312 Dachabschlüsse (Flachdach) 2'000 Fr.

Alle Blechteile intakt. Keine Korrosion. An- und Abschlüsse fachgerecht ausgeführt. Gebäudedilatation nicht abgedichtet.

Die Gebäudedilatationen müssen sauber abgedichtet werden und die Kittfugen müssen überprüft und allenfalls stellenweise ersetzt werden.

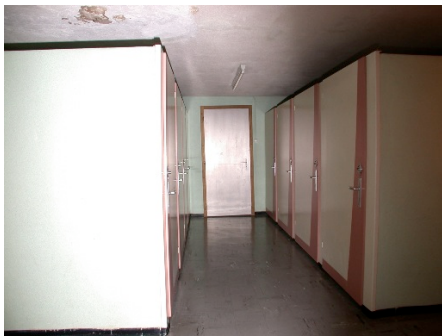
432 **Bodenbeläge (Kunststoff, Textil)** **8'000 Fr.**

Bodenbeläge (PVC) in nicht sehr ansprechendem, aber einigermaßen brauchbarem Zustand. Ästhetisch nicht mehr auf dem aktuellen Stand, veraltet.

Bodenbeläge sollten für die Dauer von 5 Jahren nur partiell ersetzt werden, wo dringend nötig, ansonsten reinigen und versiegeln.

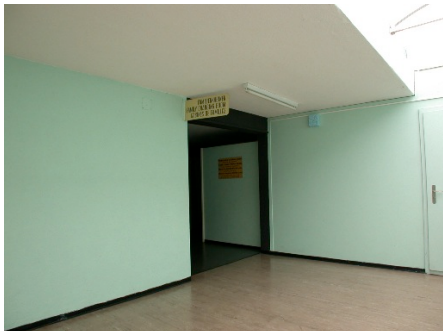
433 **Wand- und Bodenbeläge (Keramik)** **1'000 Fr.**

Beläge grösstenteils intakt aber veraltet. Keine Schäden am Unterlagsboden festgestellt.

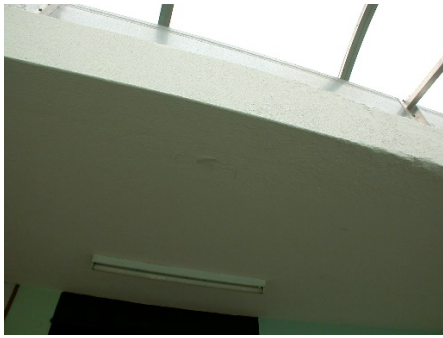
451 Deckenverkleidungen (Gipsdecken) 1'000 Fr.

Deckenverkleidung in **ordentlichem** Zustand. Oberflächen sauber. Kleinere Risse und Beschädigungen im Bereich der Dilatationsfuge.

Im Bereich der Gebäudedilatation muss der Untergrund ergänzt werden. Oberflächen teilweise neu streichen. Dilatationsbewegungen beobachten.

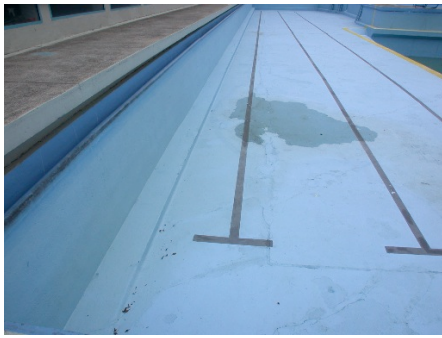
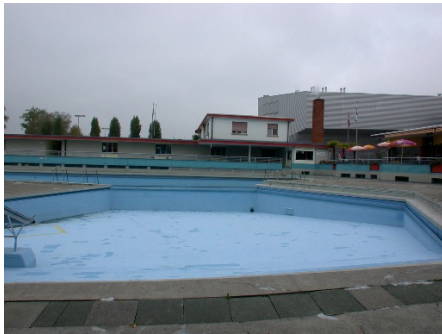
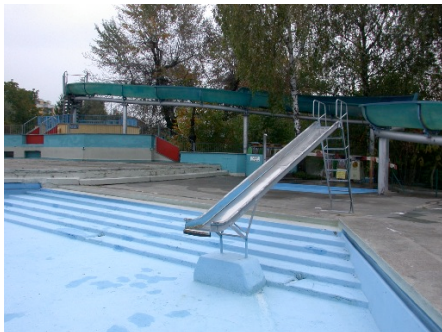
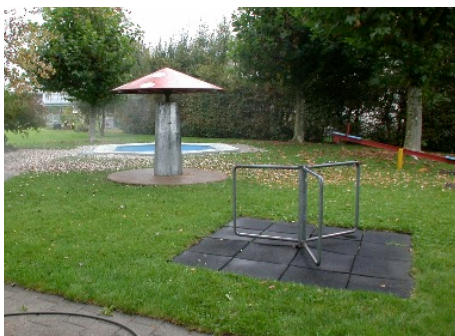
902 Schwimmbecken 35'000 Fr.

Das Schwimmbecken ist in der Zwischenzeit weiter gealtert. Es ist in einigermaßen gebrauchstüchtigem Zustand. Vereinzelt Risse sichtbar. Frühere Risse in der Beckenwand und im Beckenboden wurden weiterhin regelmässig ausgekittet. Der Wasserverlust ist mittlerweile recht hoch (50m³/Tag). Die Beckenfarbe wurde jede Saison ausgebessert

Die Risse sind auszubessern und zu kitten. Das Becken ist einer Kontrolle zu unterziehen und Schwachstellen und Defekte müssen repariert werden. Das Becken ist neu zu streichen.
