Sportanlagen Lido
Oberseestrasse 42
8640 Rapperswil

Schwimmbadanlage

Notwendige Massnahmen für einen **befristeten Betrieb auf weitere 5 Jahre**
Überarbeitete Analyse, Stand 25.10.2007

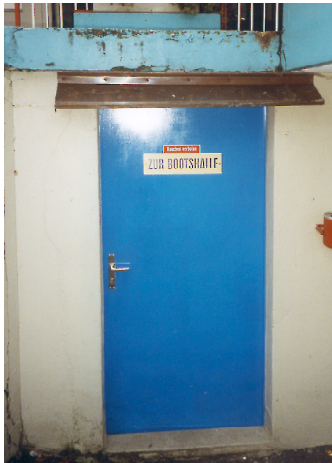
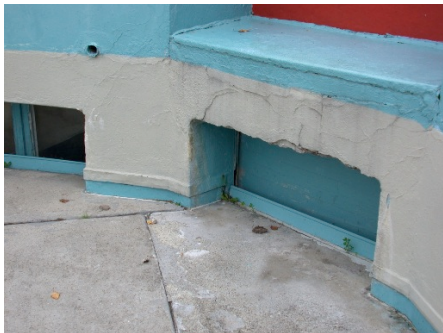
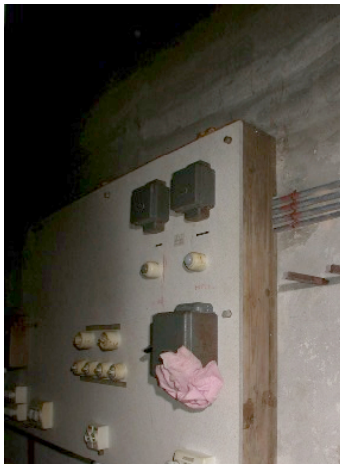
151 Keller: Aussentüren und Tore 2'000 Fr.

Aussentüren und Tore funktionieren.
Schliessung **vereinzelt schwergängig**.
